# Yapılarda Güçlendirme

**izo-BTS®-PST®**  
PROSES SİSTEMİ

**BETON ONARIMI**

**Statik takviye sistemi**

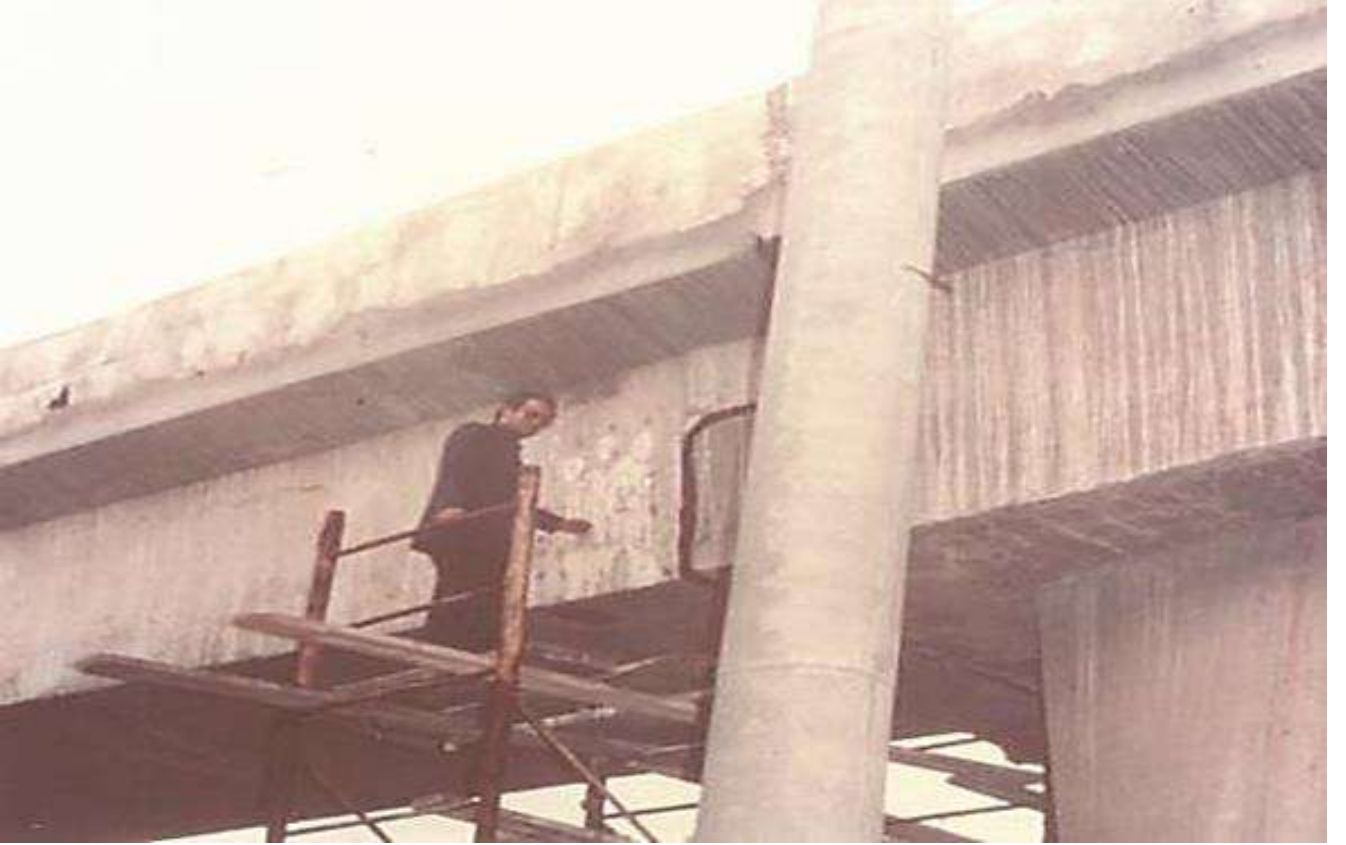
190 TONLUK ÖN GERİLİMLİ KİRİŞİN BAŞ KISMINDAKİ ÇATLAKLARIN ONARIMI

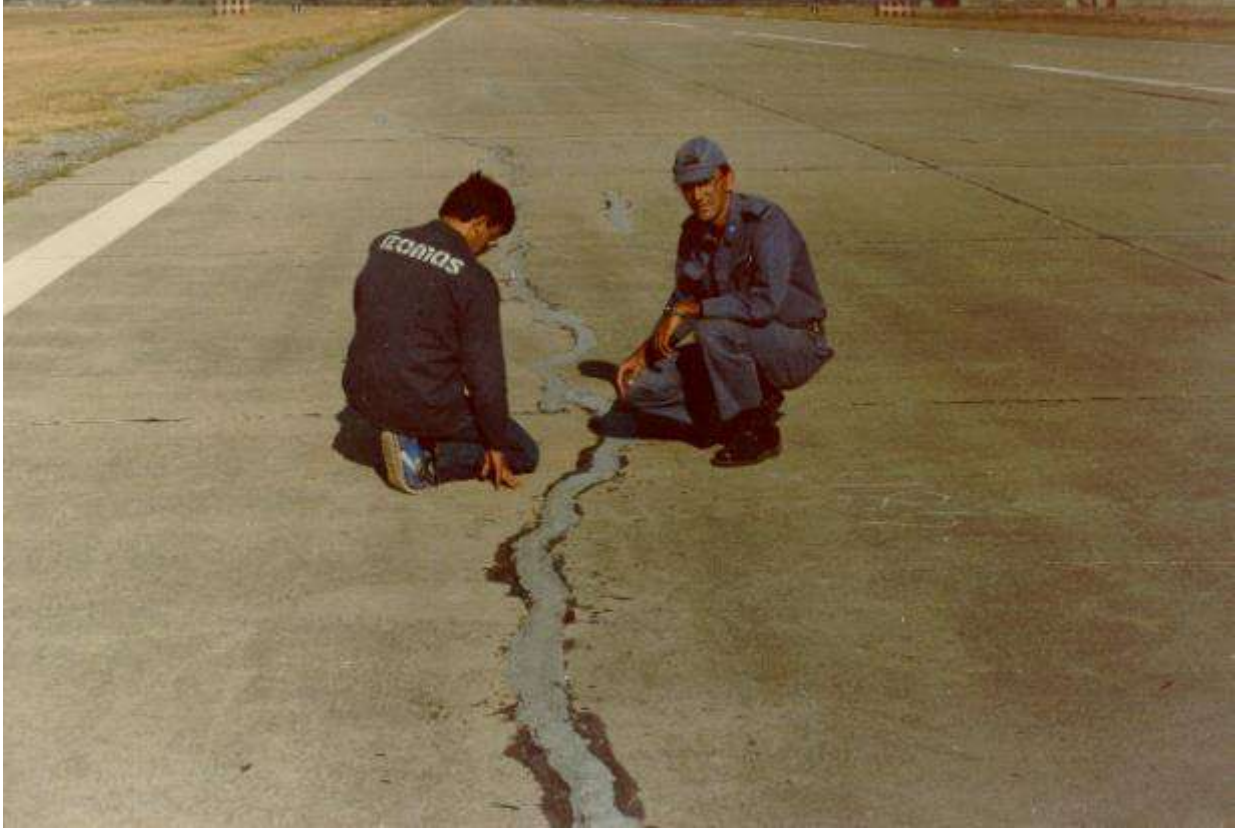
**EPOXY ENJEKSİYON VE REPAIR MORTAR İLE PİST ONARIMLARI**

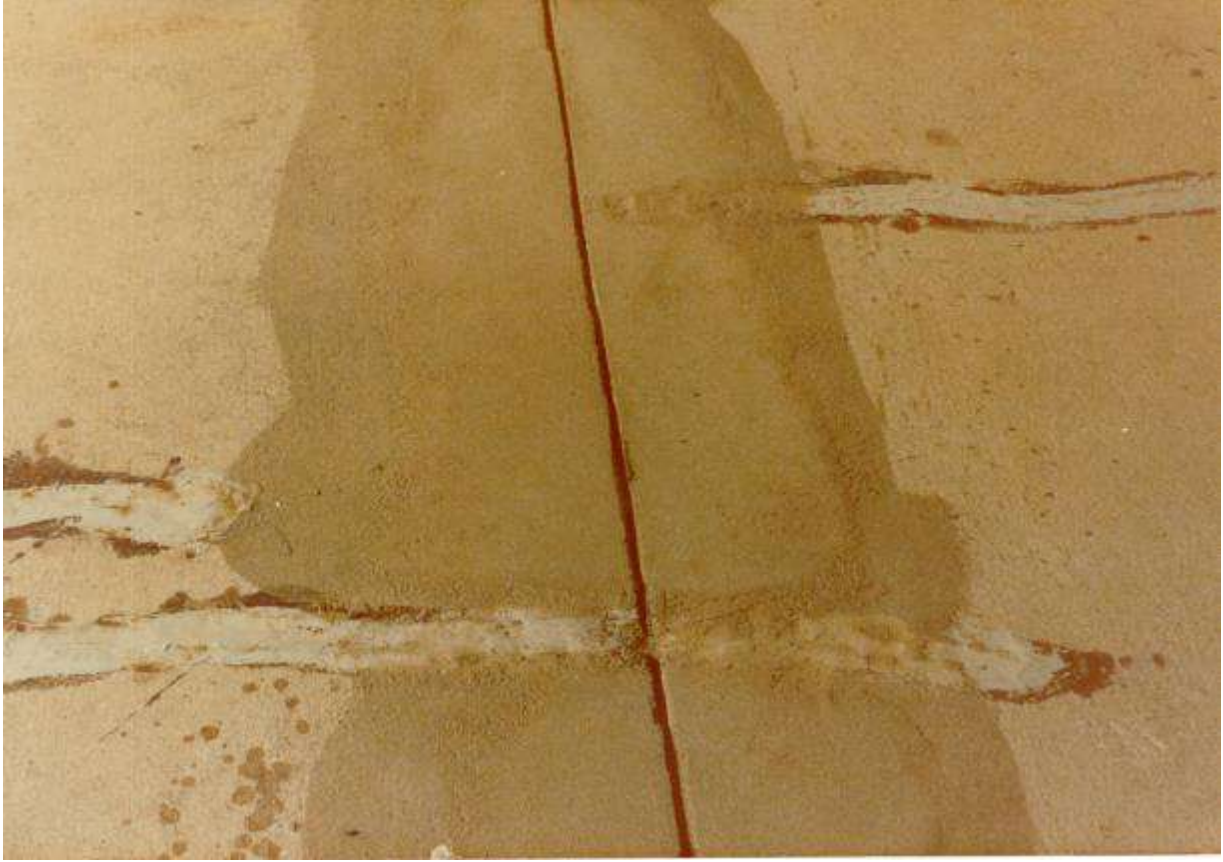
**EPOXY ENJEKSİYON VE REPAIR MORTAR İLE PİST ONARIMI**

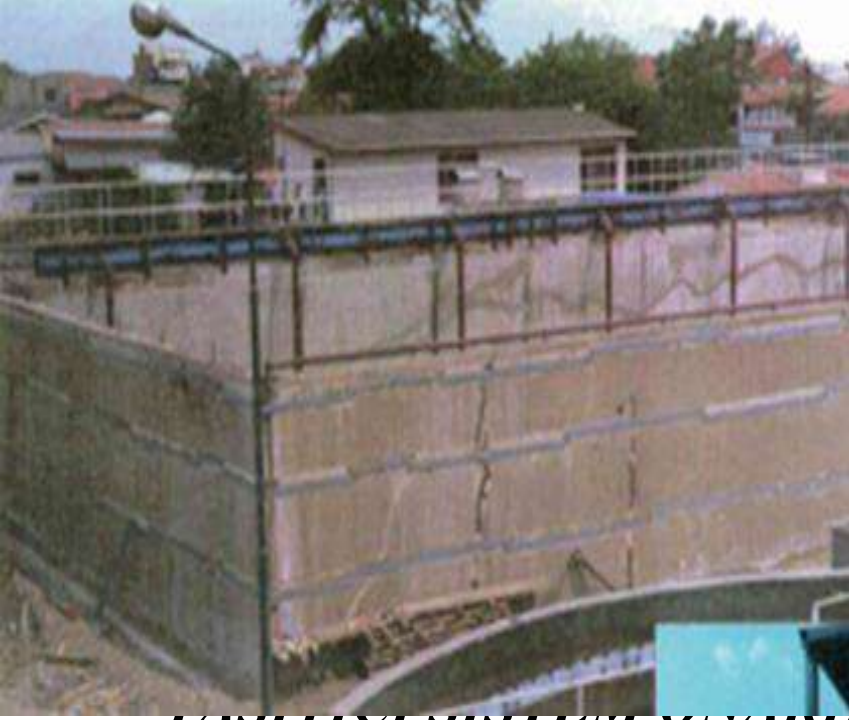
ÇATLAKLARIN ÖZEL ENJEKSİYON EPOXYLERİ İLE  
ONARIMI VE ÇELİK BANTLARLA YAPININ  
GÜVENİRLİĞİNİN YENİDEN TEMİNİ

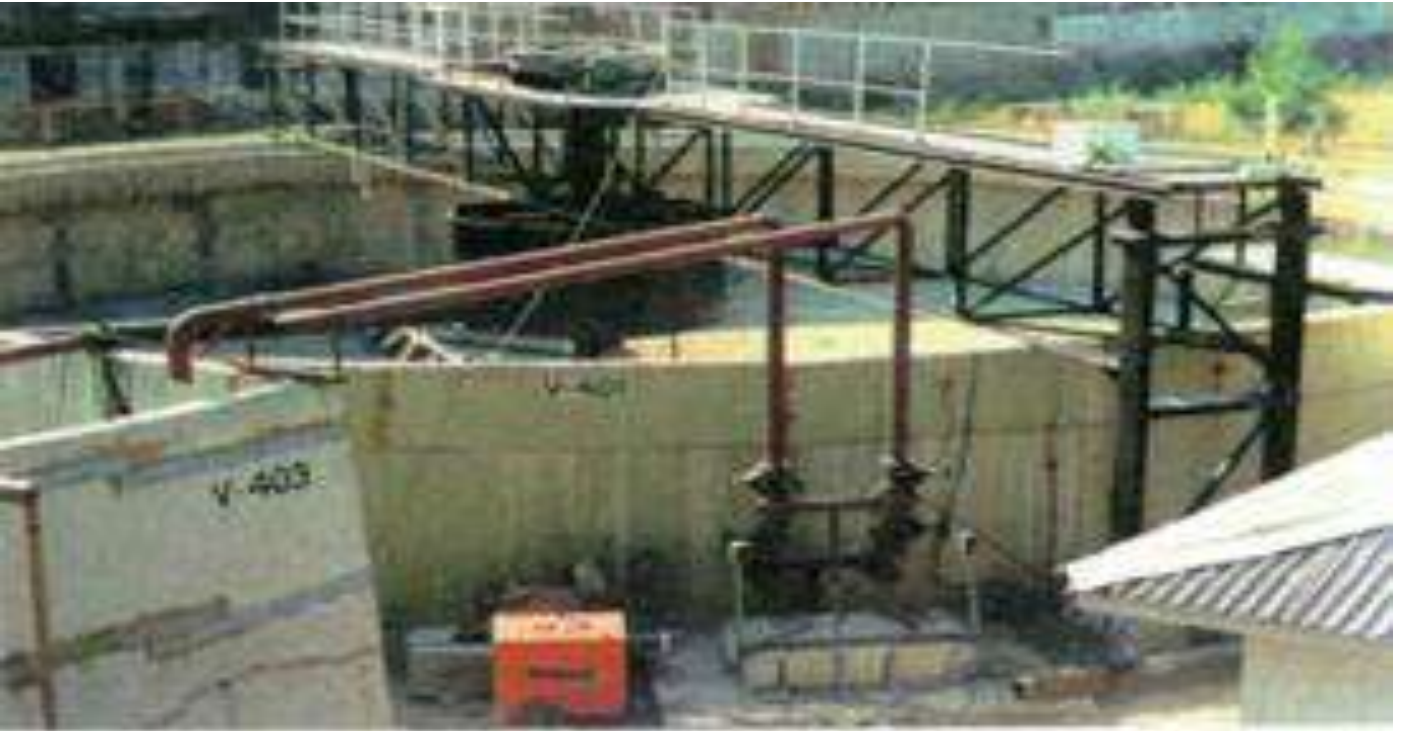
**İZMİR DERİCİLER SİTESİ ARITMA TESİSİ HAVUZLARININ STATİK TAKVİYESİ**

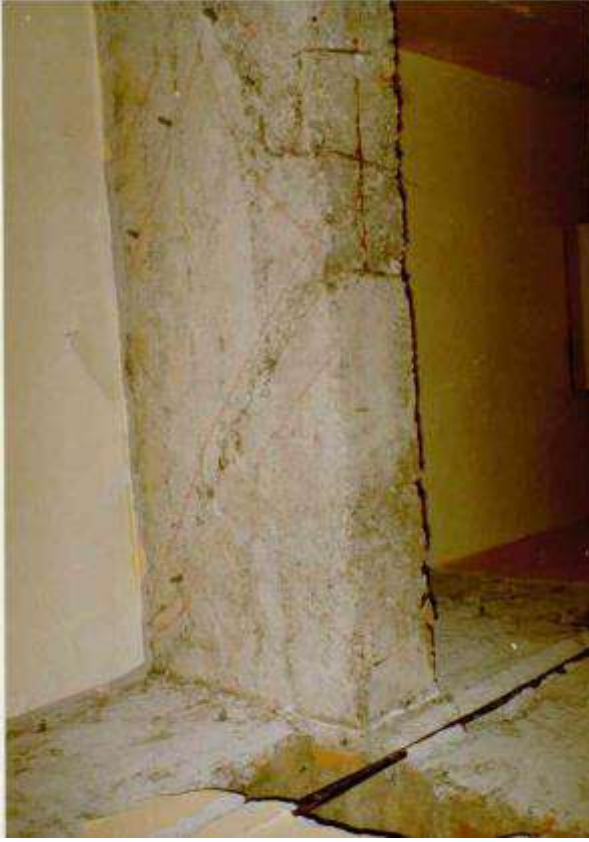
TAŞIYICI ELEMANLARDAKİ ÇATLAKLARIN TESBİTİ  
VE BU ÇATLAKLARA EPOXY ENJEKSİYON YAPILMASI

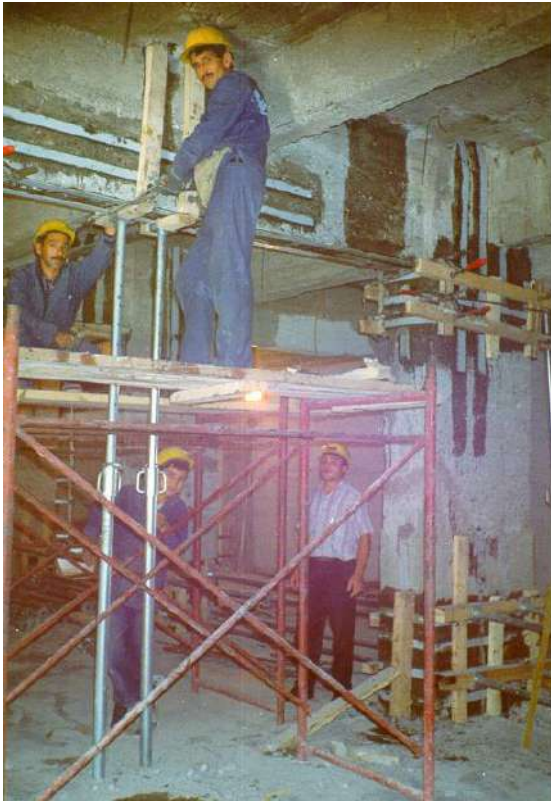
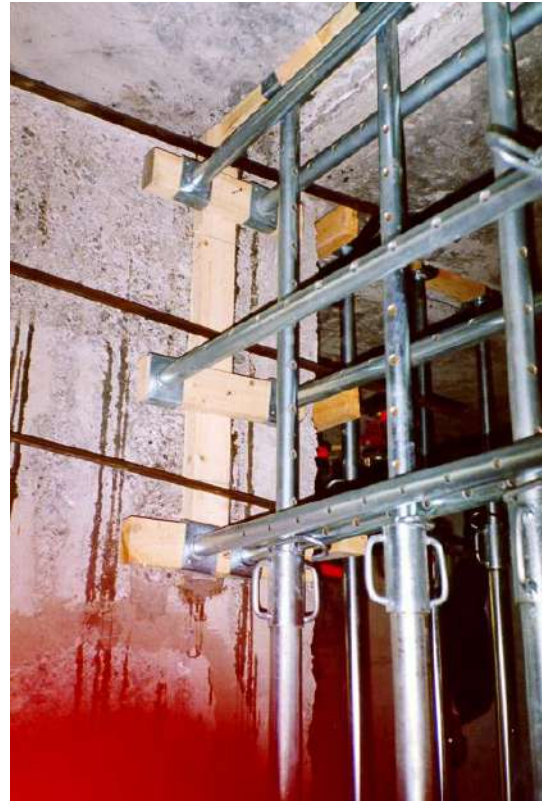
KOLON VE KİRİŞLERİN ÇELİK BANTLARLA TAKVİYE EDİLMESİ

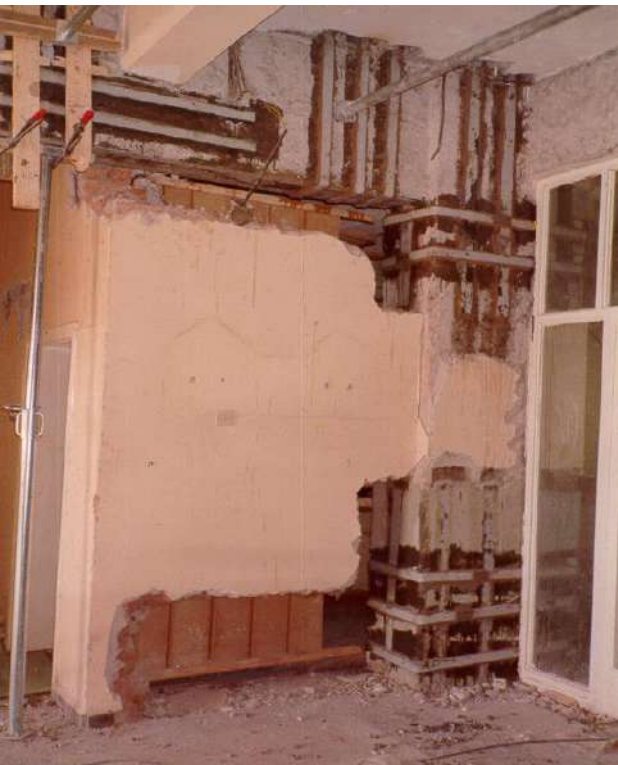
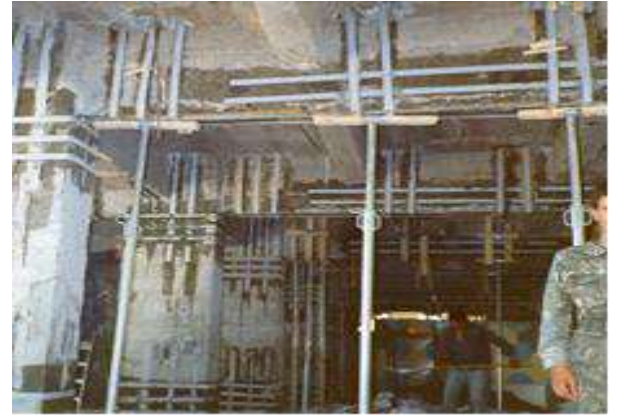
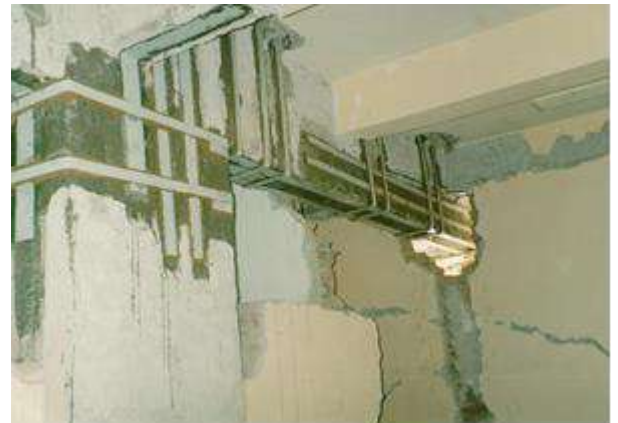
İZO-PST® UYGULAMA DETAYLARI

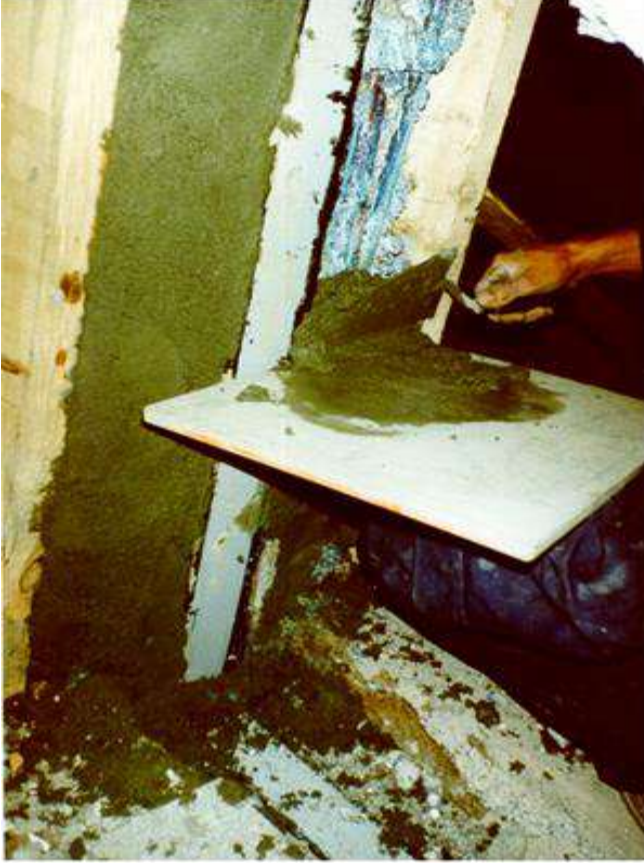
EPOXY REPAIR MORTAR

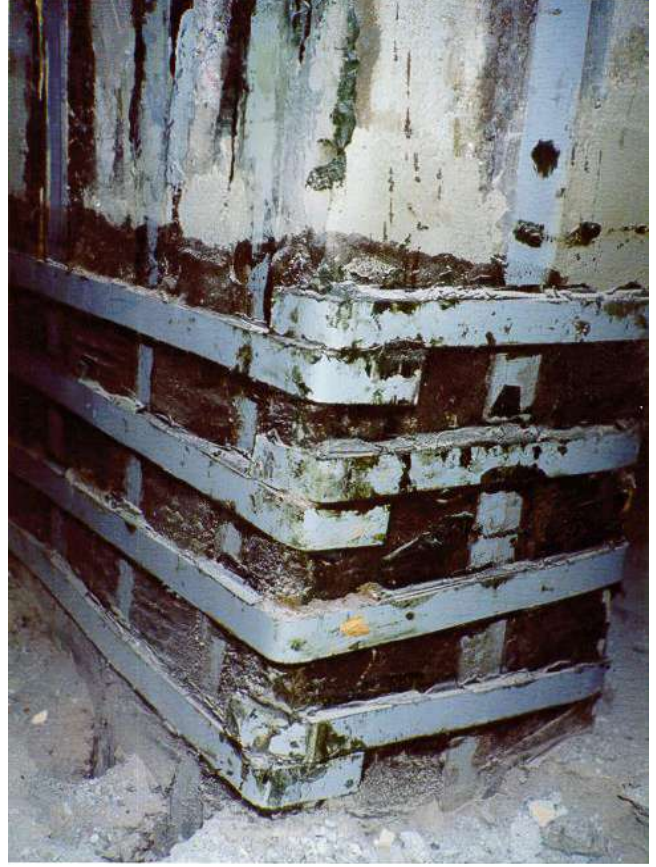
EPOXY ADHESİVE İLE YAPIŞTIRILAN  
ÇELİK BANTLAR

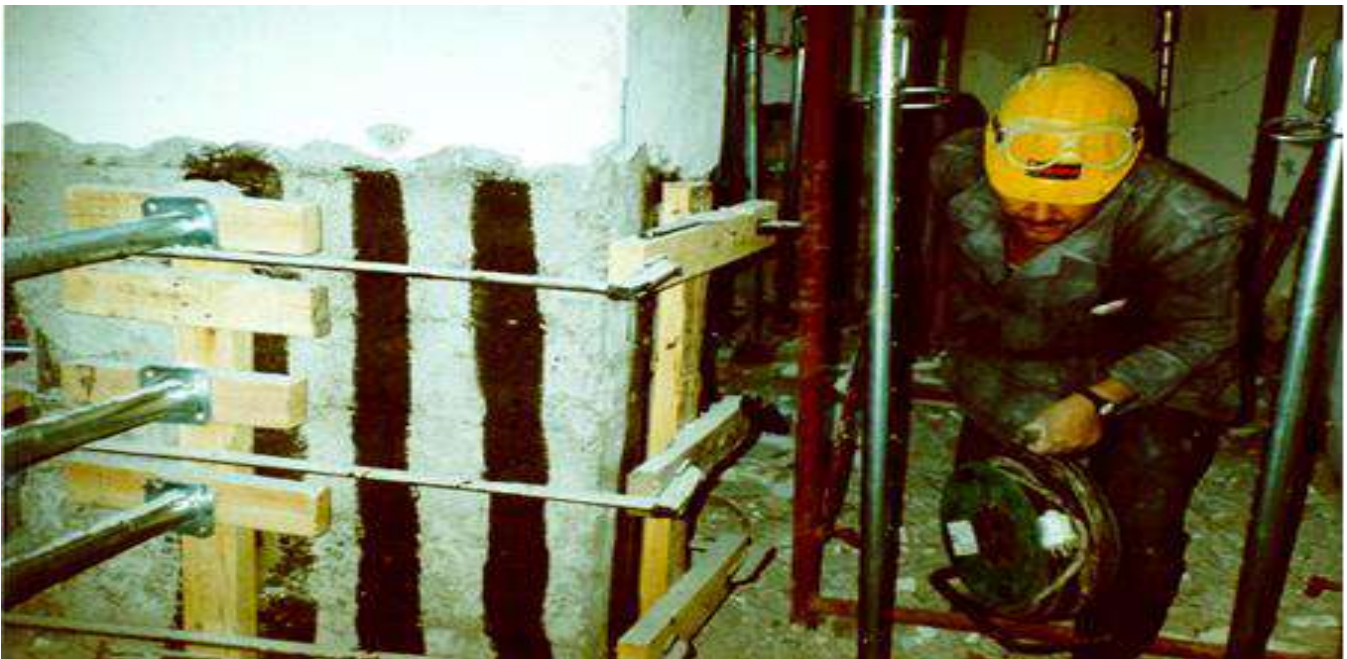
KOLONLARDA DÜĞÜM NOKTALARINDA DONATI YERLEŞTİRİLMESİ VE ÇELİK BANTLARLA  
ZAAFIYET GİDERİLMESİ

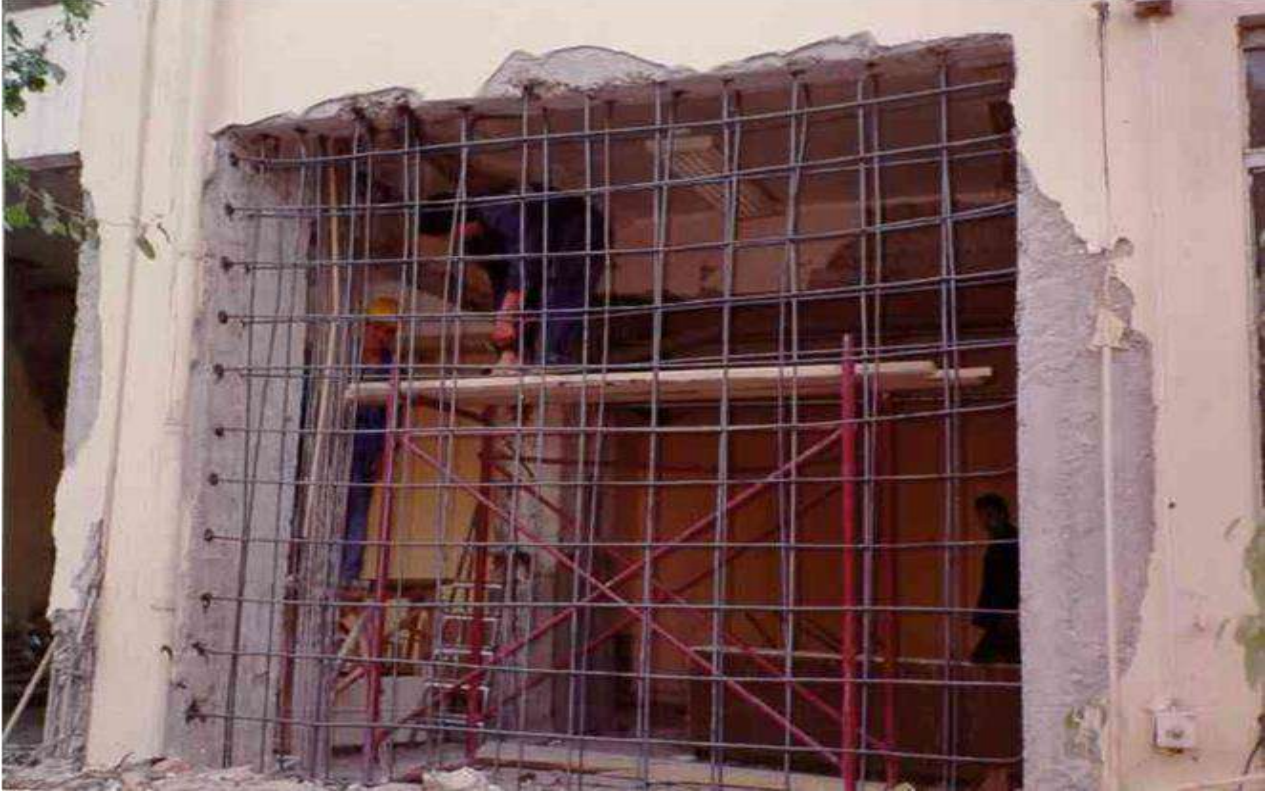
**DEPREM PERDESİ DONATISI**

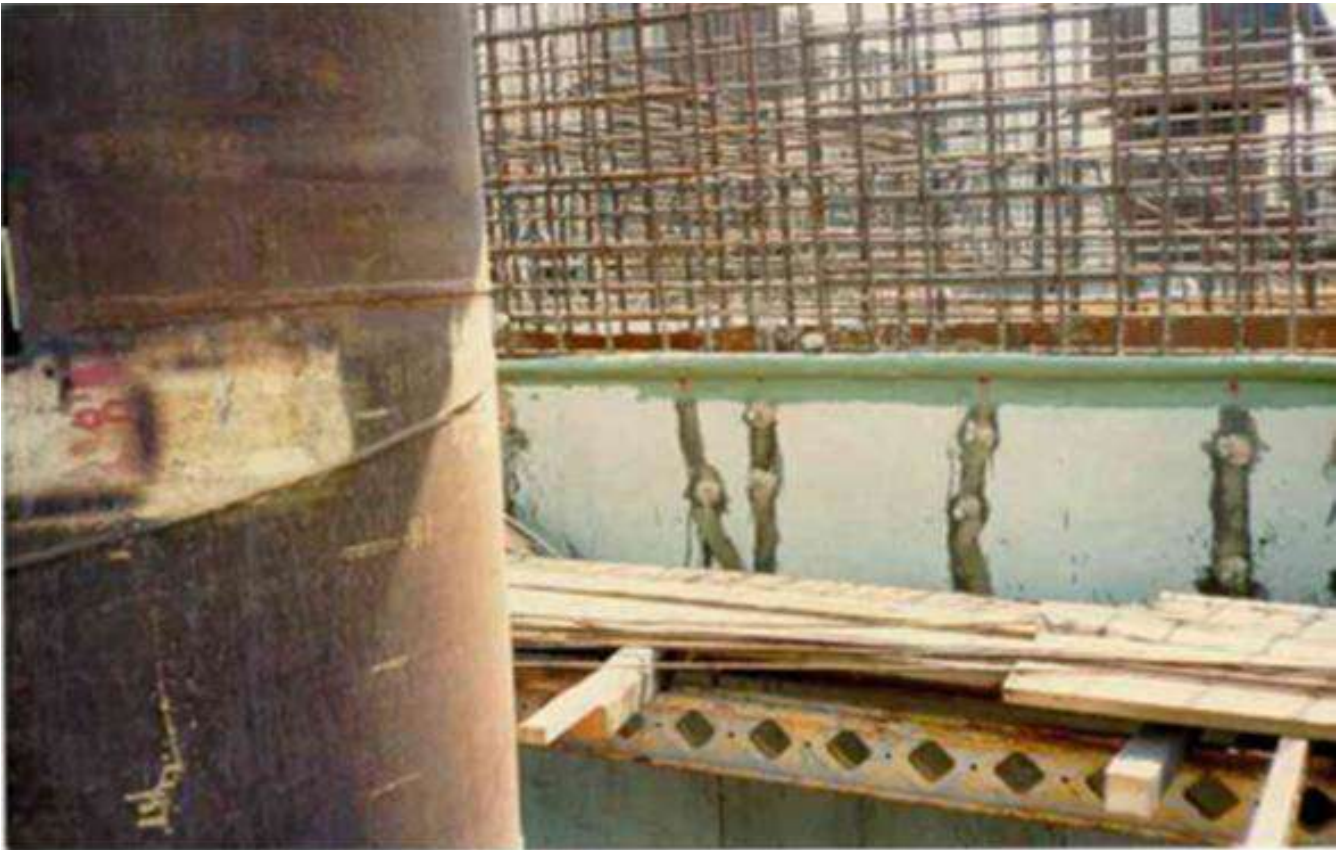
GALATA KÖPRÜSÜ KESON AYAKLARI  
EPOXY ENJEKSİYON İLE ONARIM

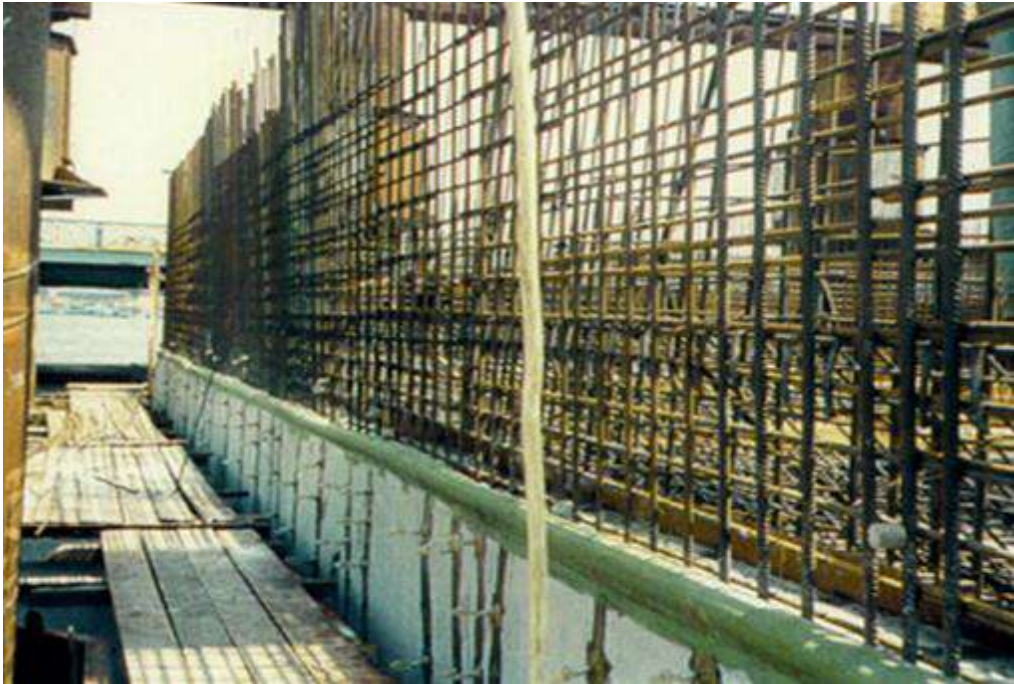
GALATA KÖPRÜSÜ KESON AYAKLARI  
EPOXY ENJEKSİYON İLE ÇATLAK KIRIŞ TAMİRİ

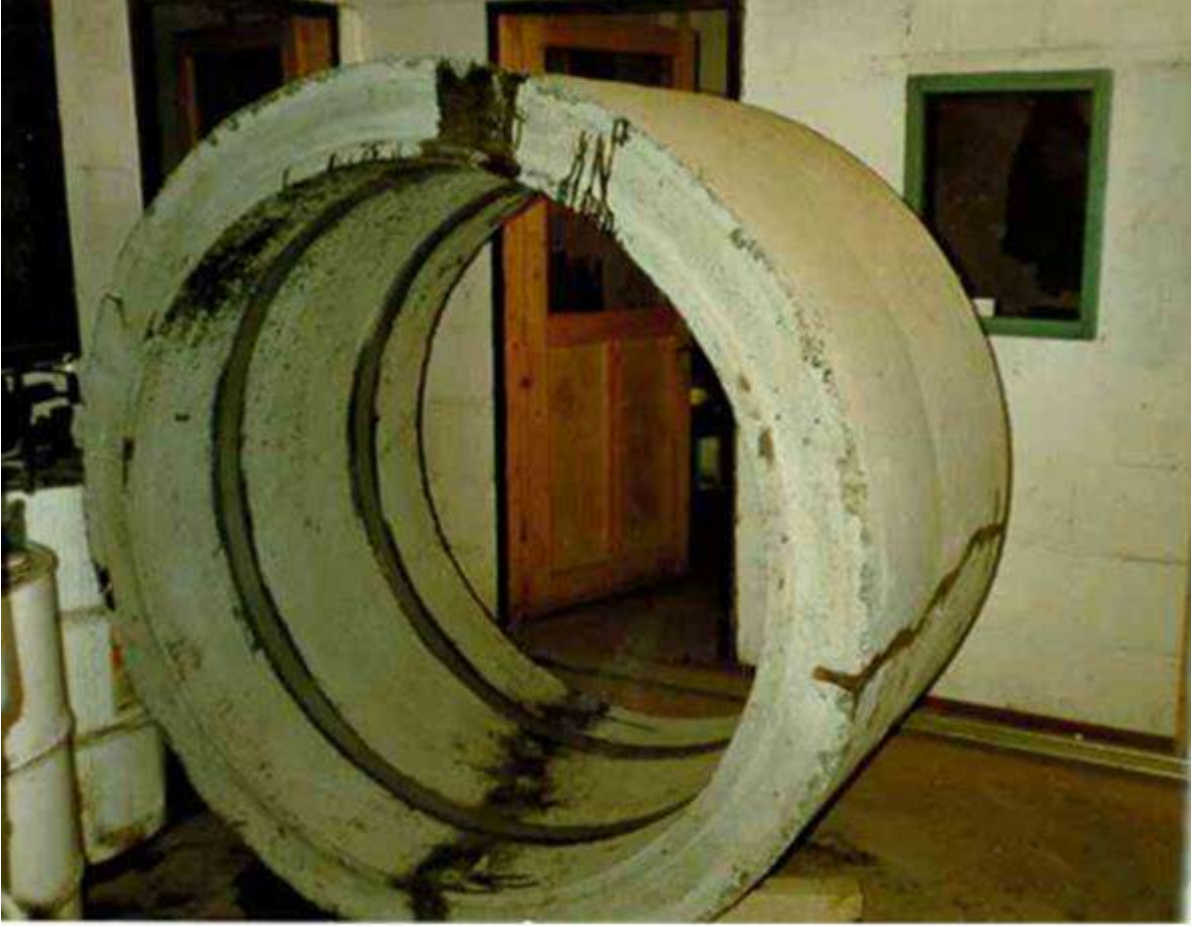
KIRIMI YAPILMIS BORUNUN STATİK TAKVİYE İLE  
ONARIMI VE GÜÇLENDİRİLMESİ

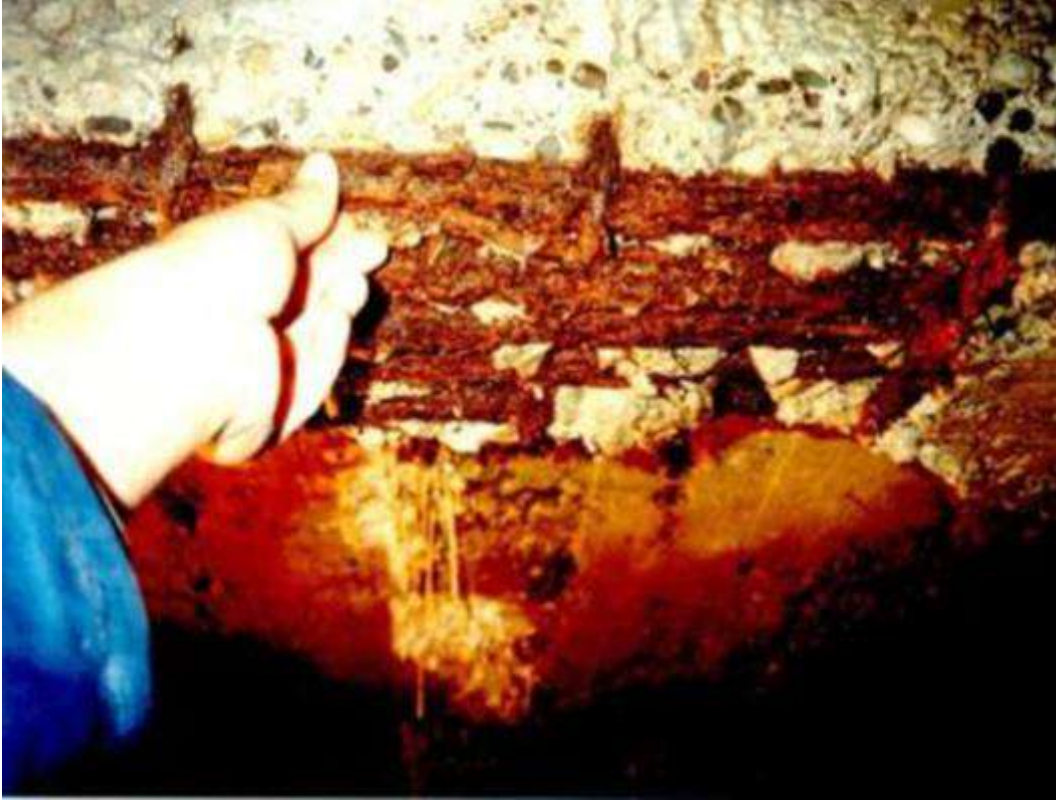
KOROZYONA UĞRAMIŞ DONATILAR

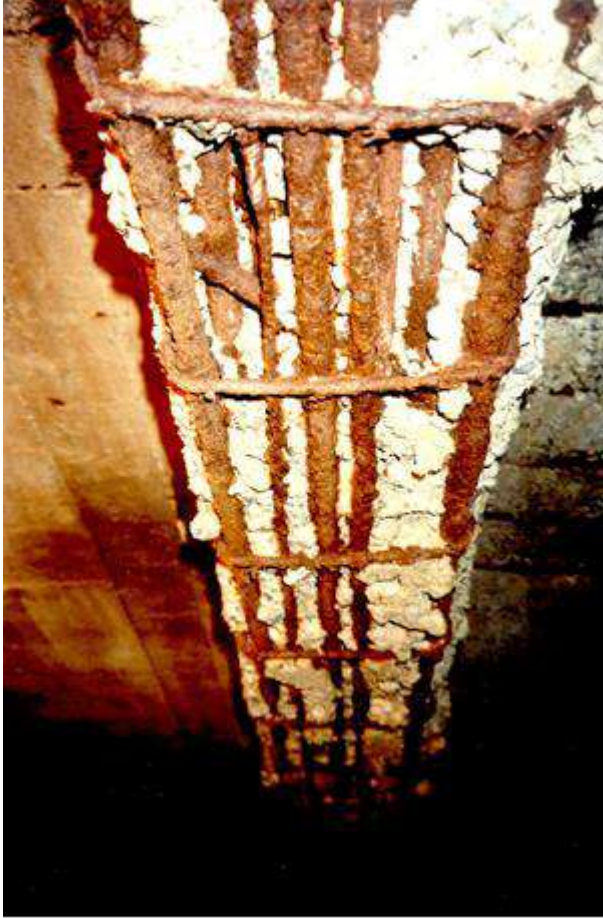
YOĞUN DONATI DÜZENİNDEN  
KAYNAKLANAN YETERSİZ PASPAYI VE  
SEGREGASYON SEBEBİYLE OLUŞMUŞ  
KOROZYON PROBLEMLERİ

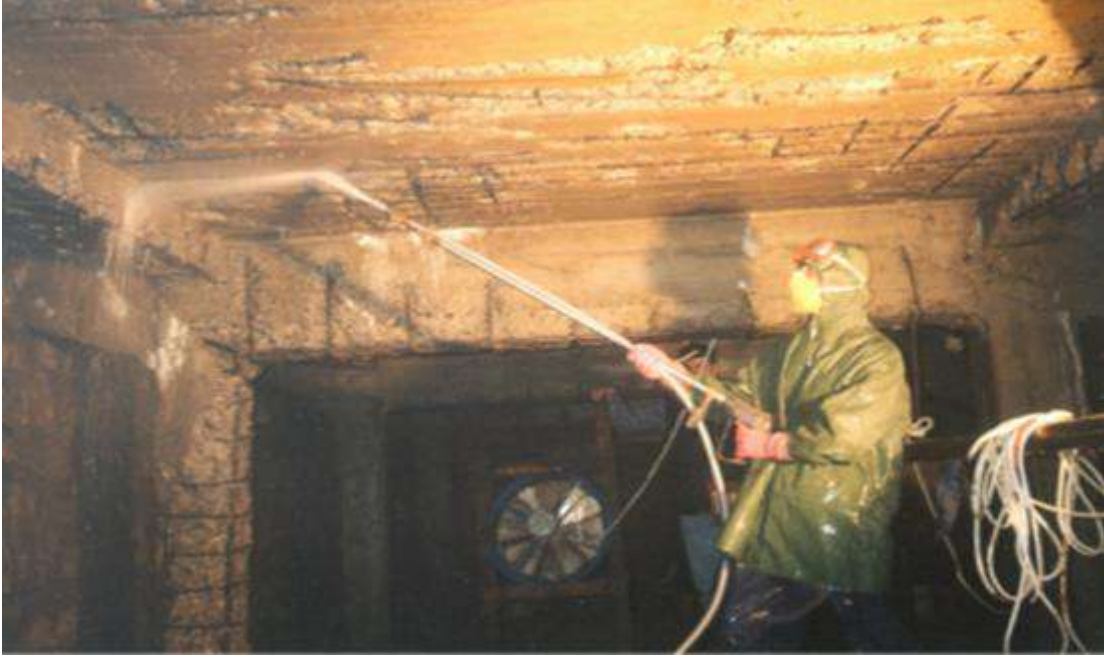
WATER-JET UYGULAMASI İLE ZAYIF BETONUN TEMİZLENMESİ VE KOROZYONA UĞRAMIŞ DONATILARIN KOROZYONDAN ARINDIRILMASI

"Korozyona uğramış betonlar temizlendi. Paslanan donatılar basınçlı sulu kumlamayla temizlendi. Temizlenen donatılar özel bir epoksi (yırpanan binaların taşıyıcılarında kullanılan özel bir kimyasal karışım) kaplamayla korozyona karşı korundu. Daha sonra da donatılı polimer tamir harçlarıyla eski geometrisine getirildi."

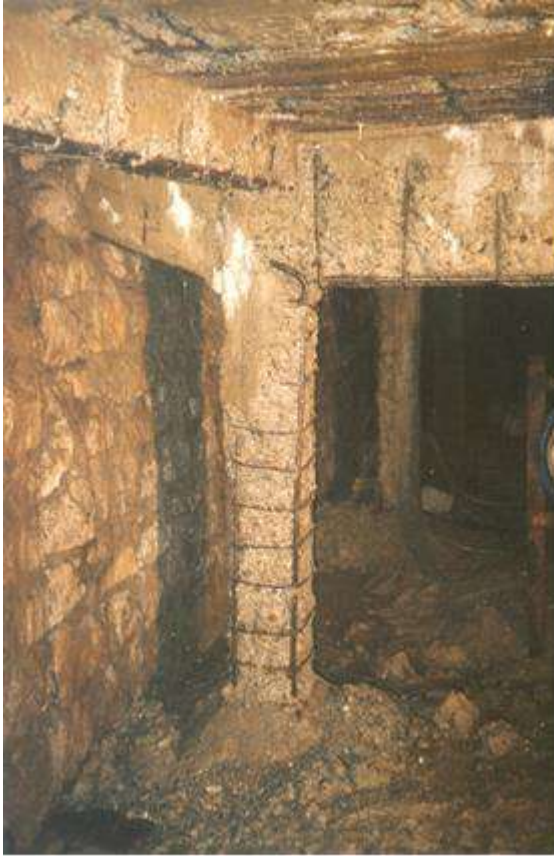
KOROZYONDAN ARINDIRILAN DONATILARIN EPOKSİ İLE KAPLANMASI

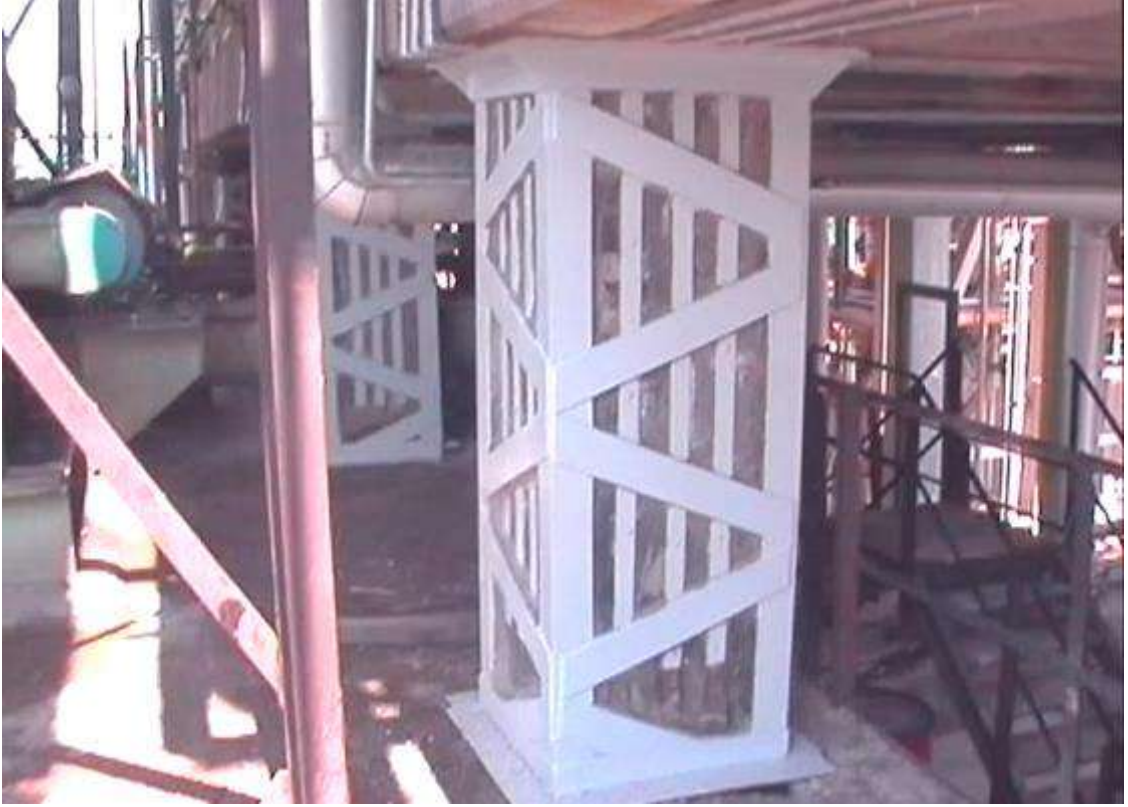
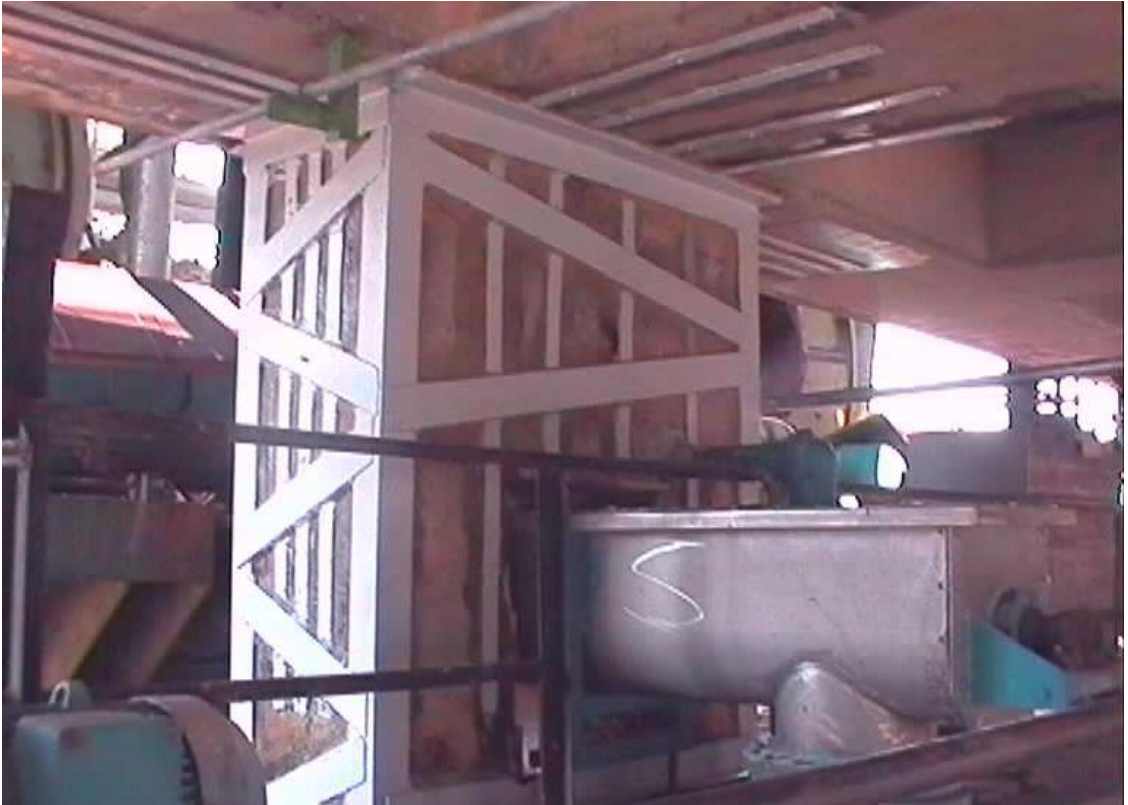
AKSA  
İZO-PST® PROSESS SİSTEMİ İLE ONARIM  
(KORNİYER SİSTEM)

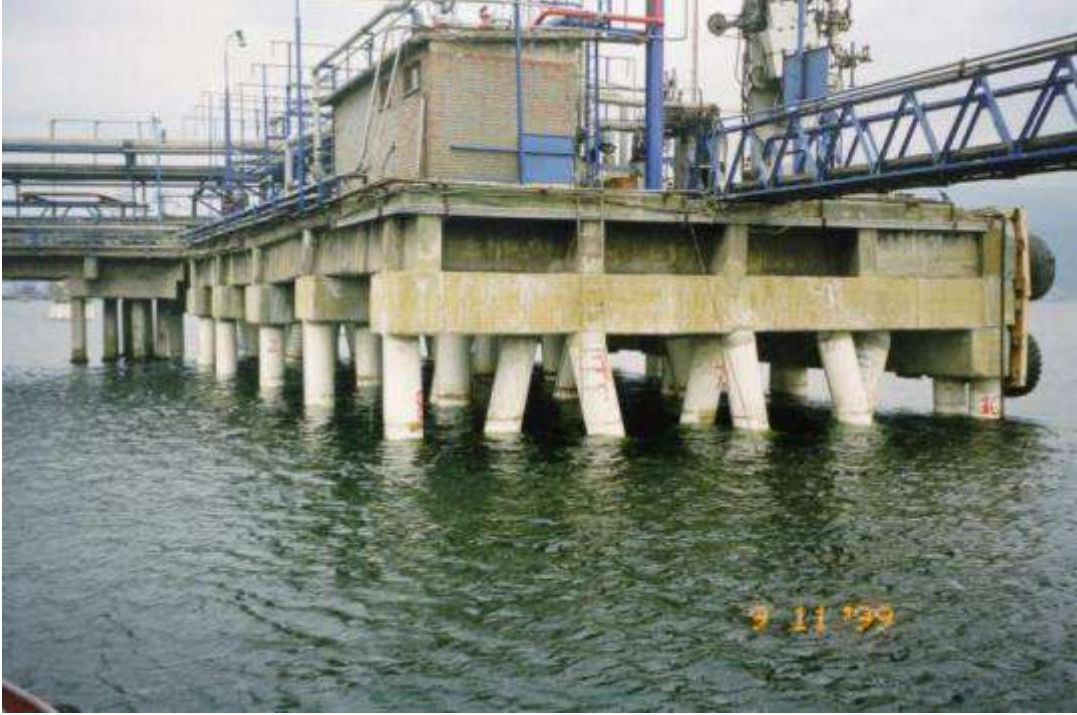
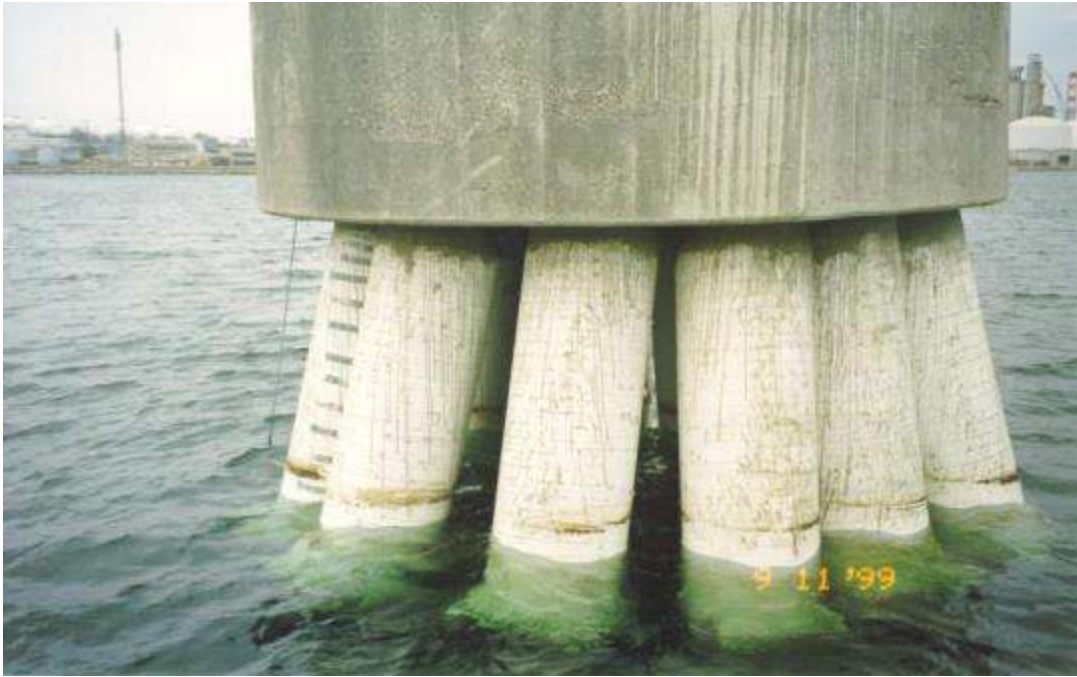
**PETKİM YARIMCA KOMPLEKSİ**  
**İskele Çalışma Platformu ve Dolfen Kolon Kirişlerinin Onarımı**
